Bestands- und Mängelplan Lengern

Maßstab: 1:5000 (im Original)
Stand: Mai 2015

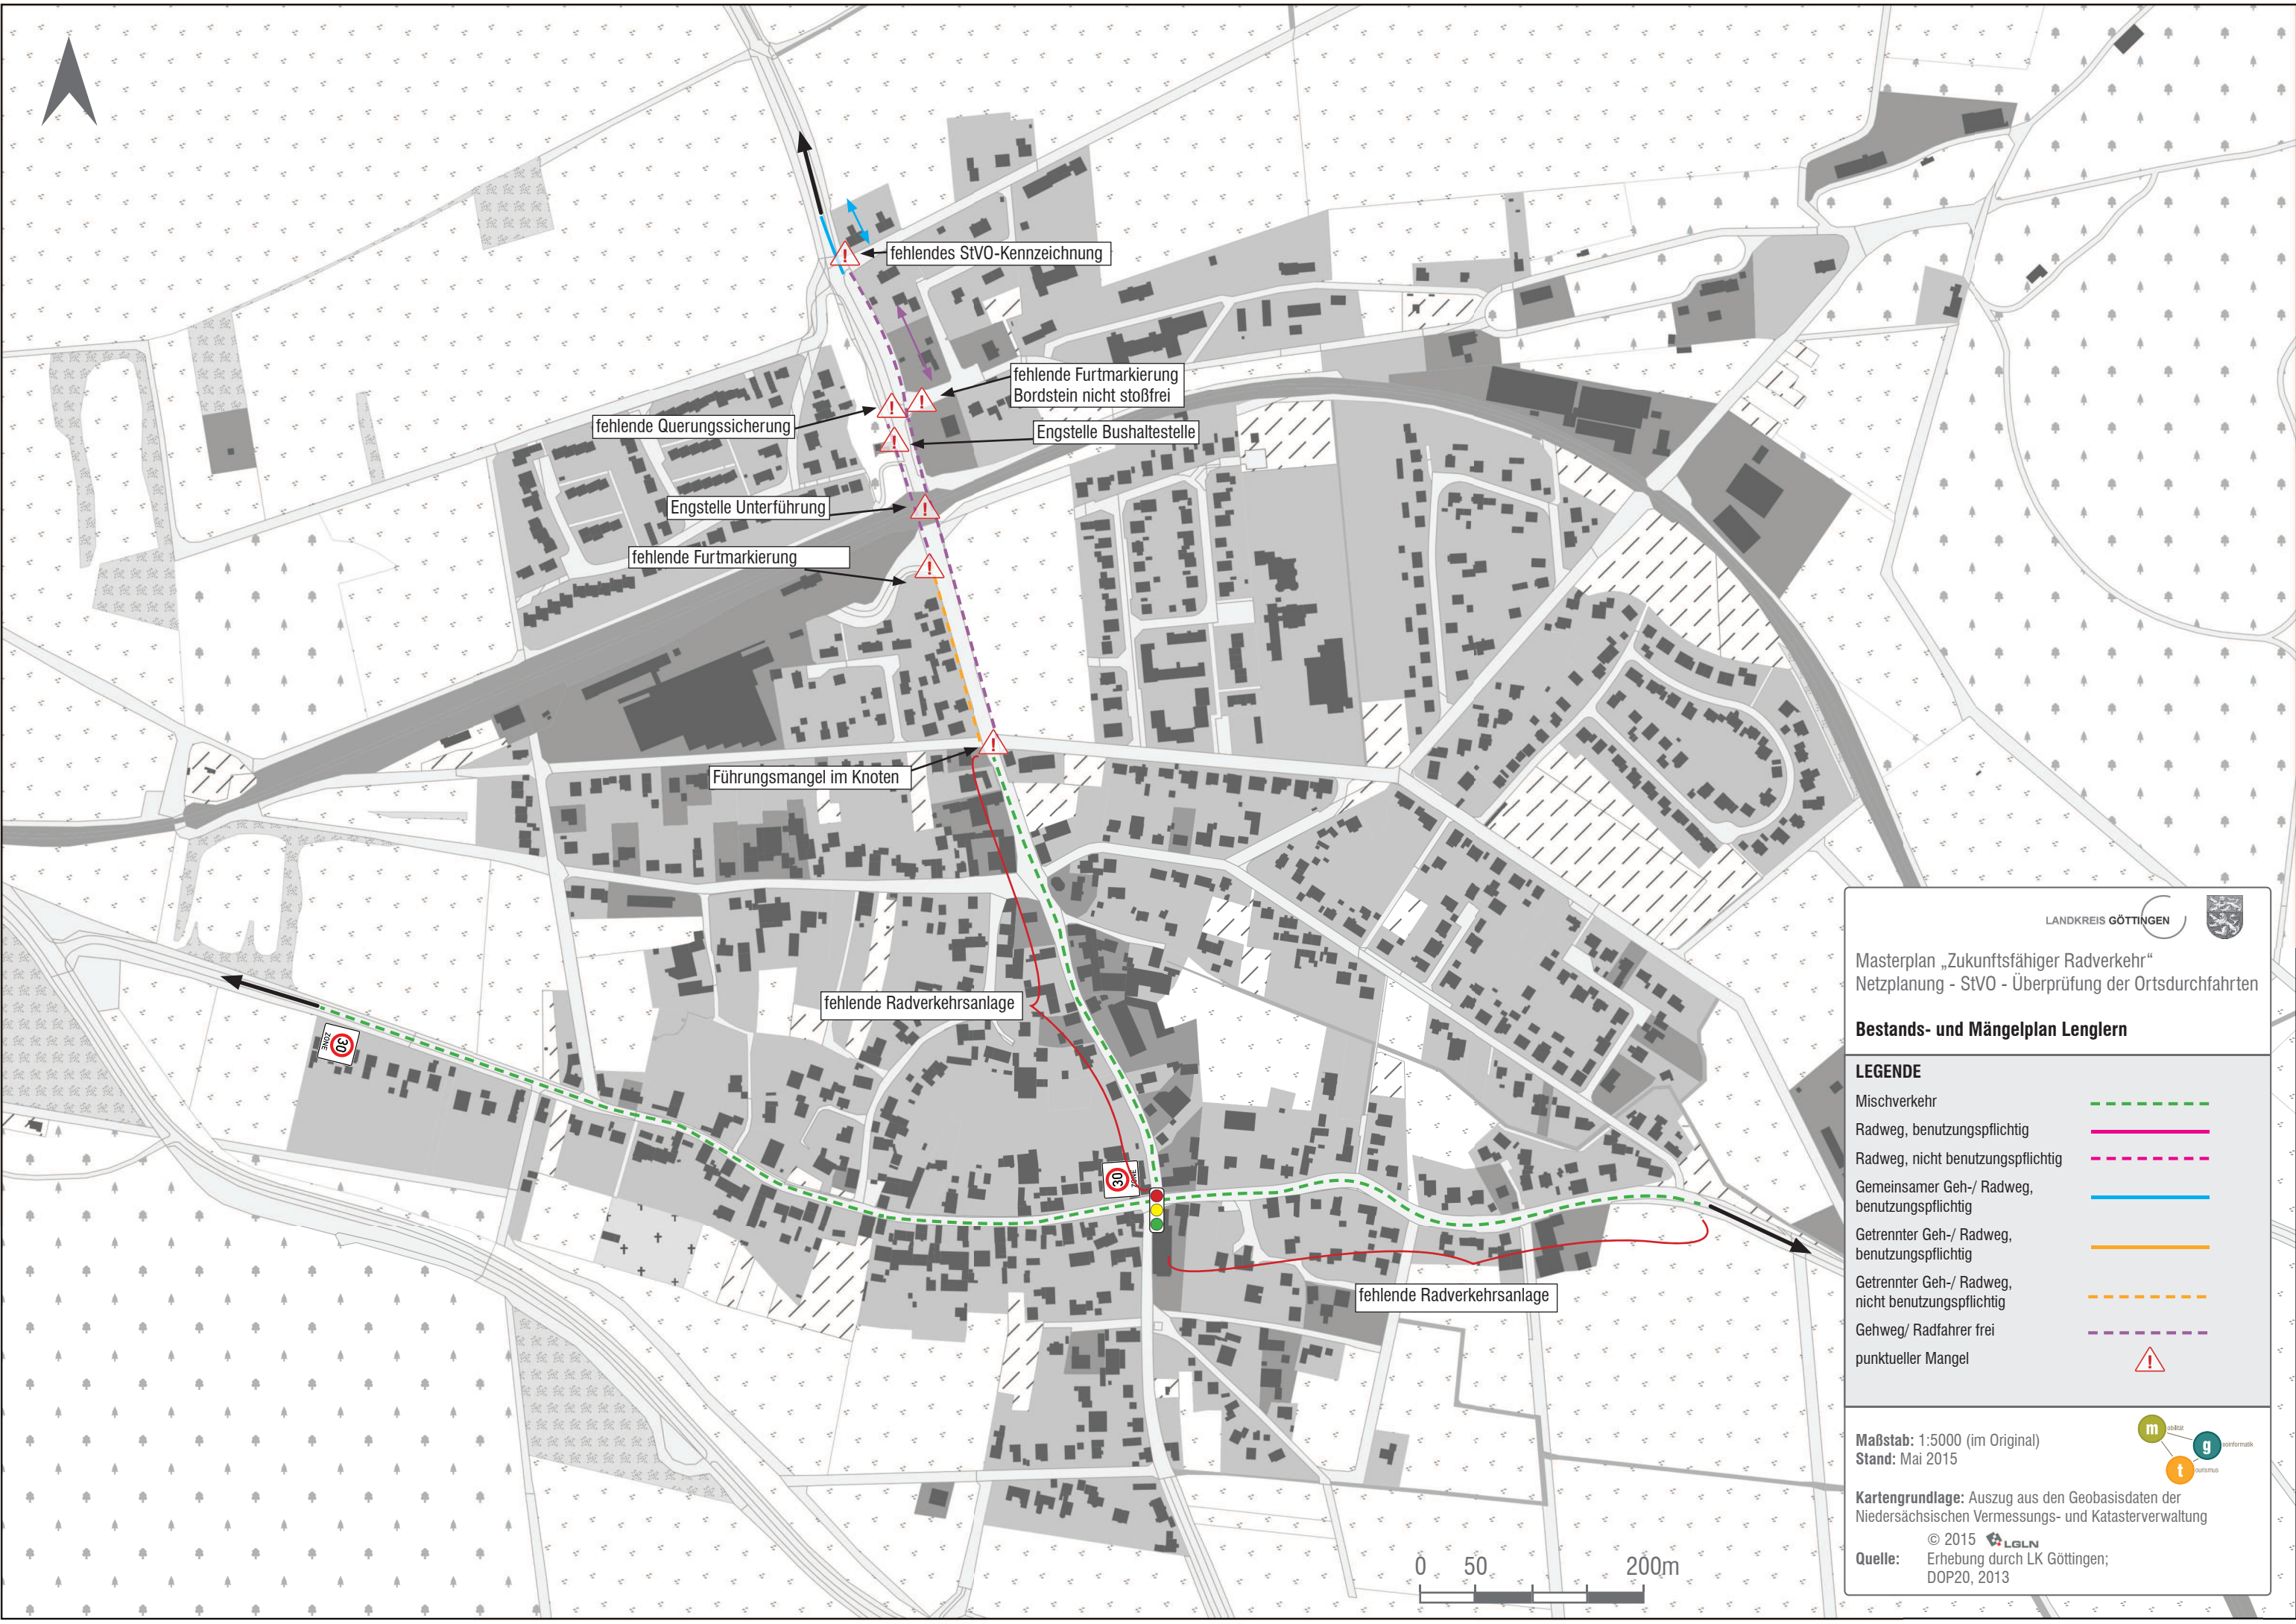
fehlendes StVO-Kennzeichnung

fehlende Furtmarkierung
Bordstein nicht stoßfrei

fehlende Querungssicherung

Engstelle Bushaltestelle

Engstelle Unterführung

fehlende Furtmarkierung

Führungsmangel im Knoten

fehlende Radverkehrsanlage
